- Brann i Sjømannsvegen 10
- Tirsdag 20 November kl: 10:44
- 7 trinnsmodellen var førende for håndteringen av hendelsen

Melding : Brann i boligblokk i 9 etg

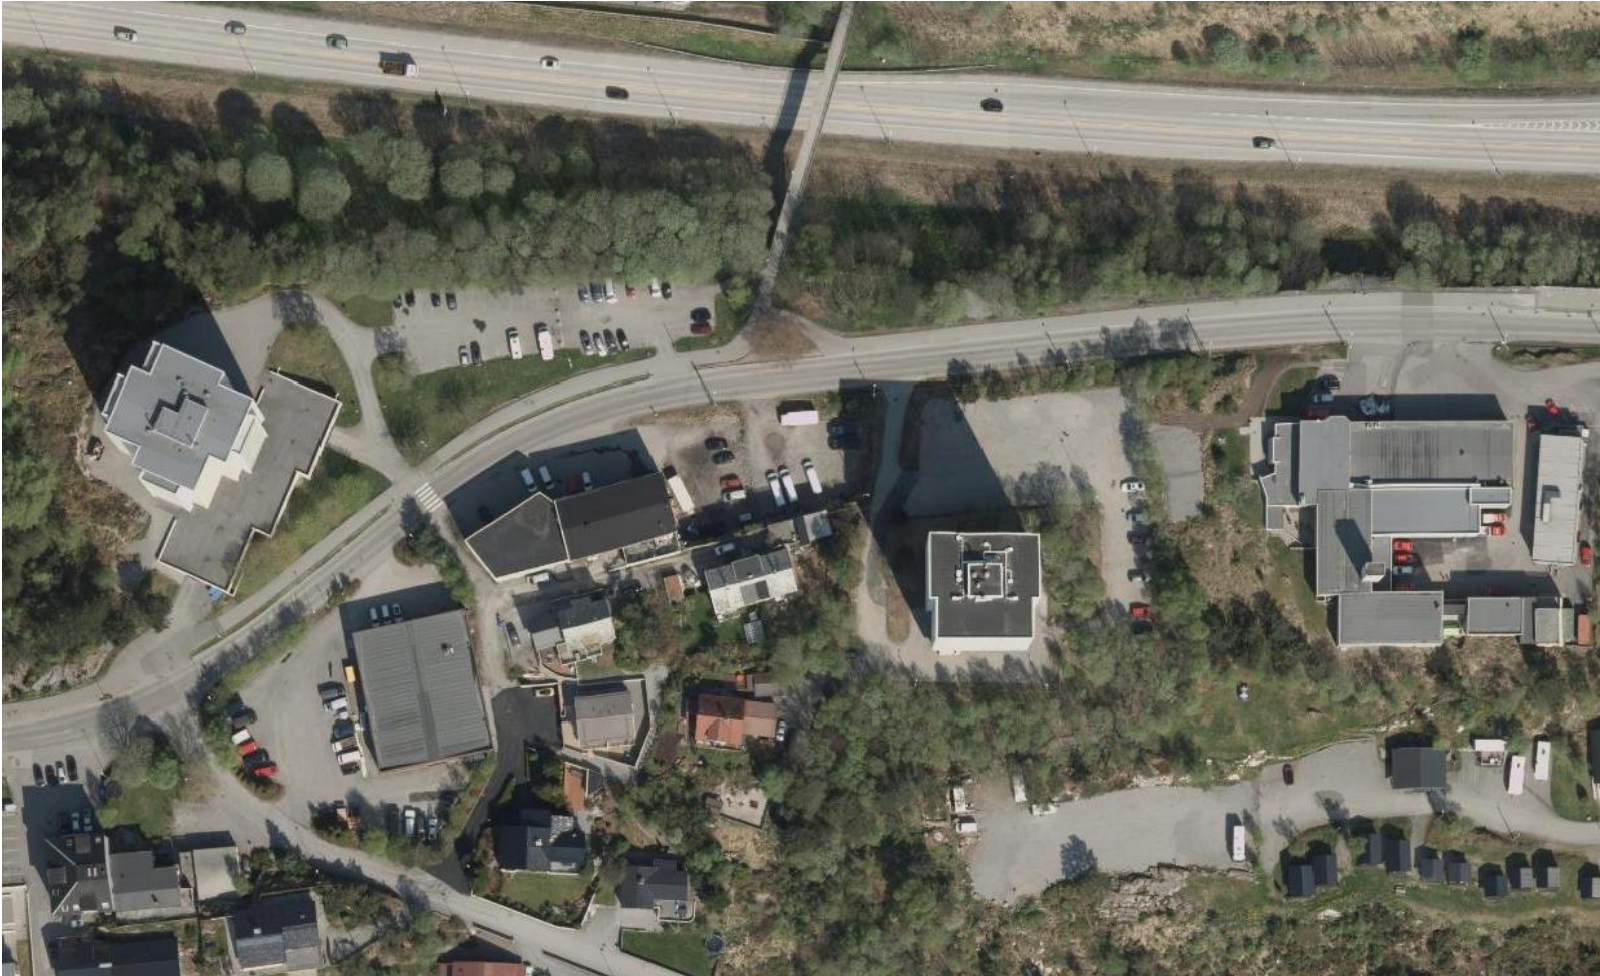
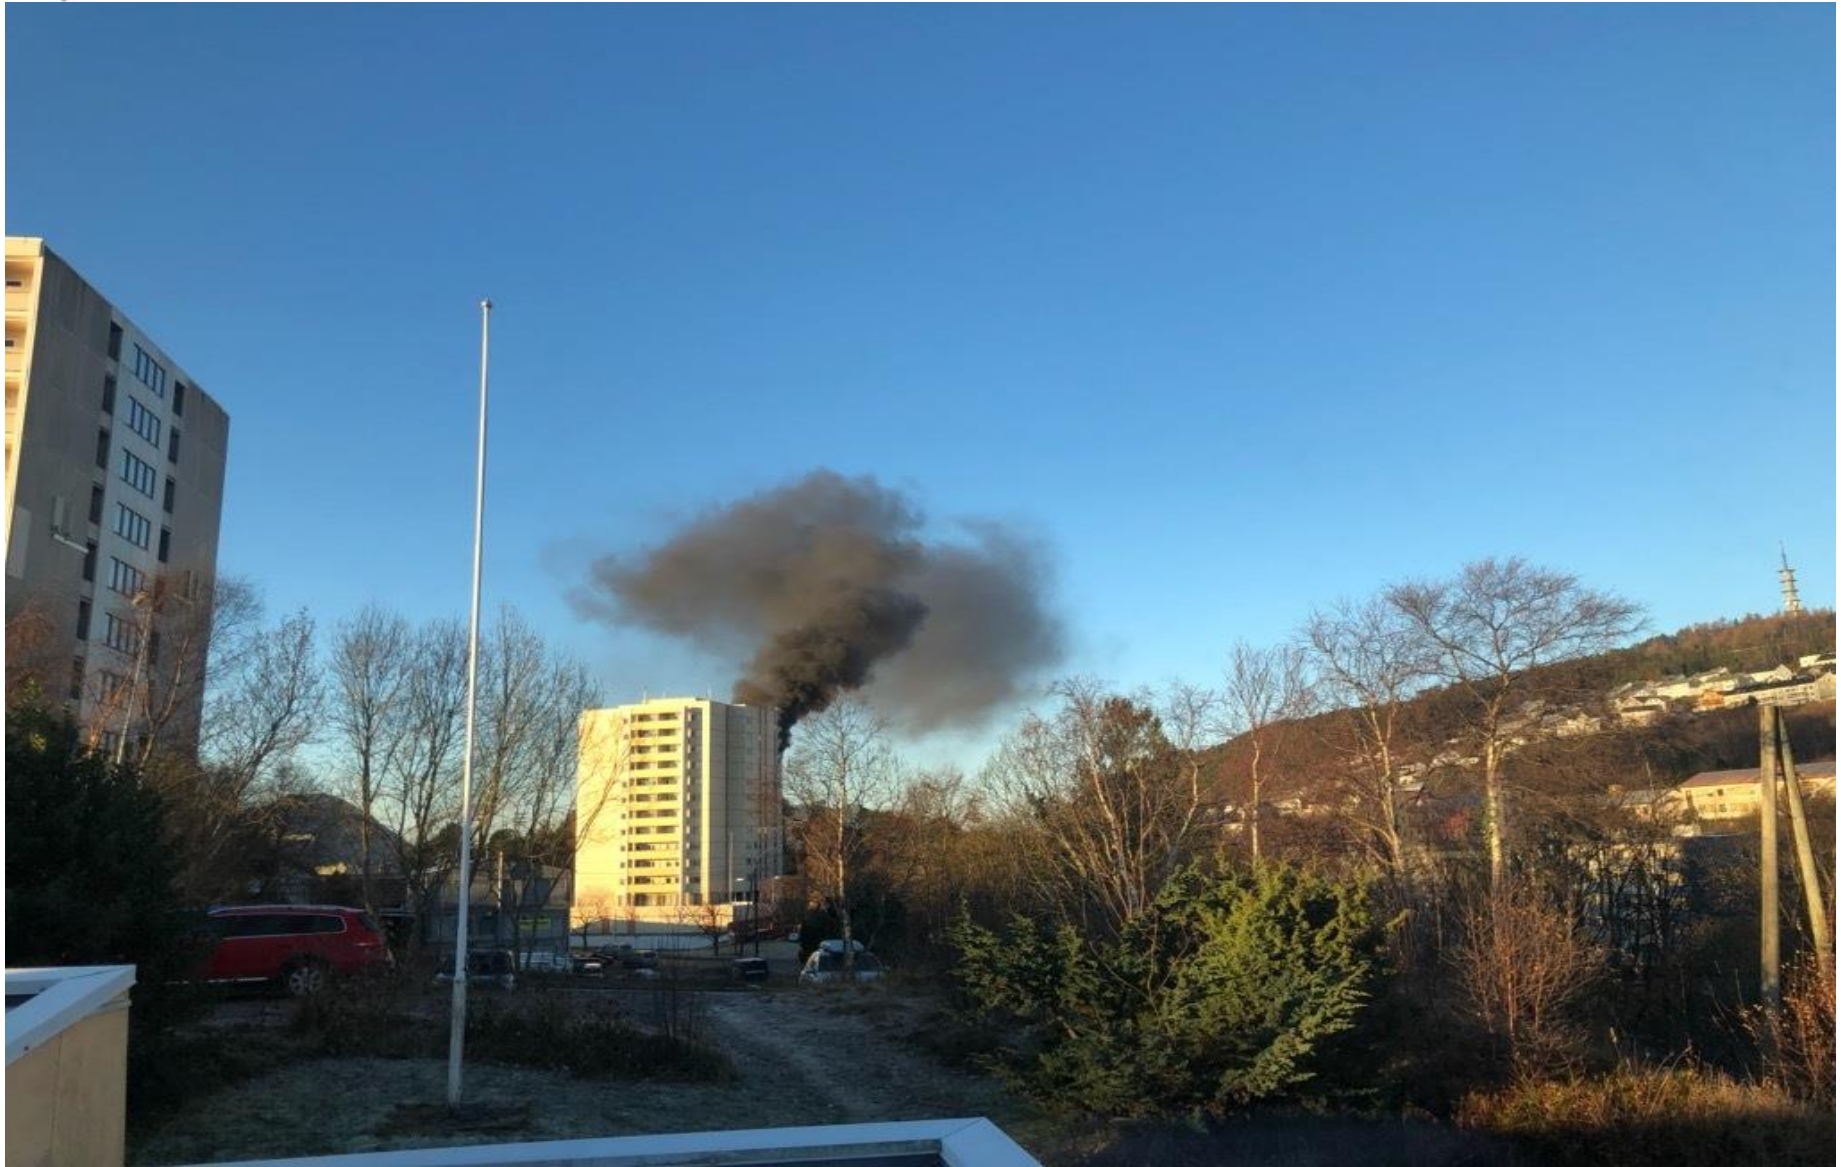
Forhåndskunnskap om bygget

- Mennesker: et ukjent antall mennesker befinner seg i bygget. Både direkte og indirekte truet av brannen.
- Bygningen: Brannceller. Totalt 12 etasjer.
- Brannen: Full overtent leilighet med store flammer ut av vindu og ut over veranda.
- Risiko: lang innsatsvei. Lang evakueringsvei
- Omgivelser: Begrenset plass rundt bygget.

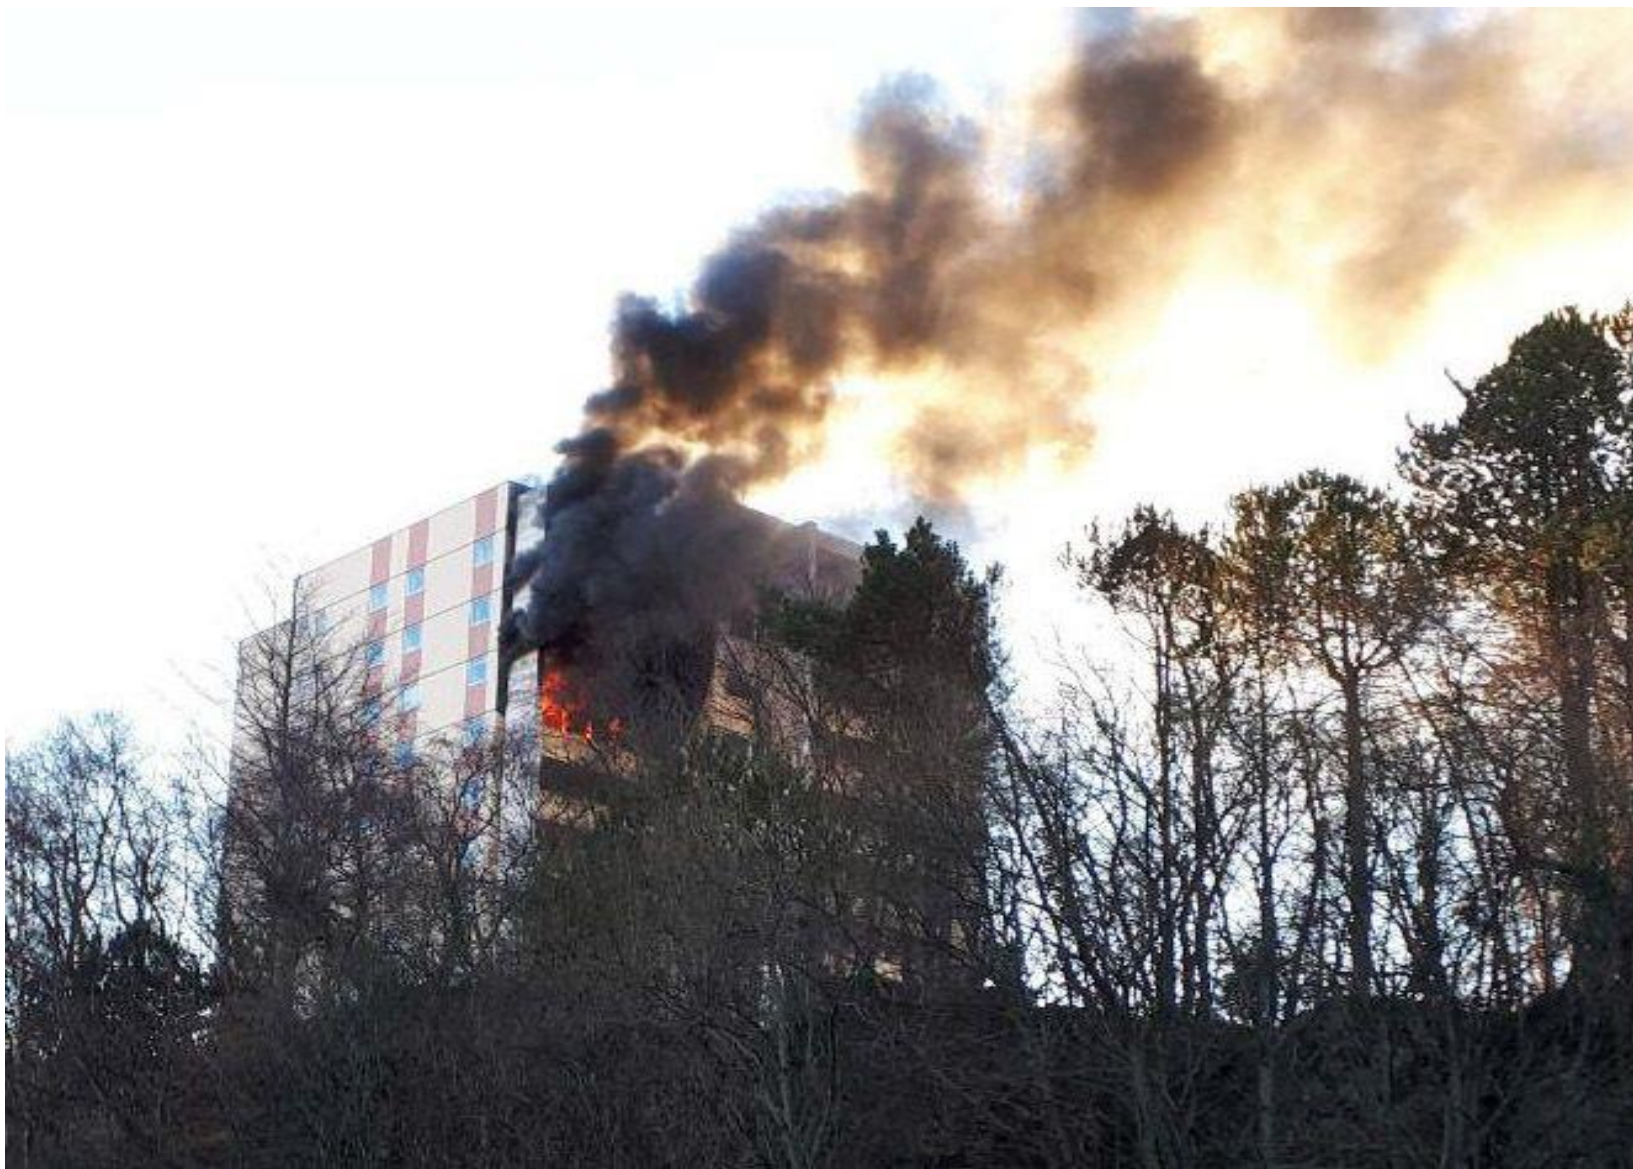
- Vindusmelding
- Kraftig brann i hjørneleilighet 9 etg. Høye flammer ut fra leilighet. Svart røyk i stor fart
- Beboer av brannleilighet møter oss ved ankomst.

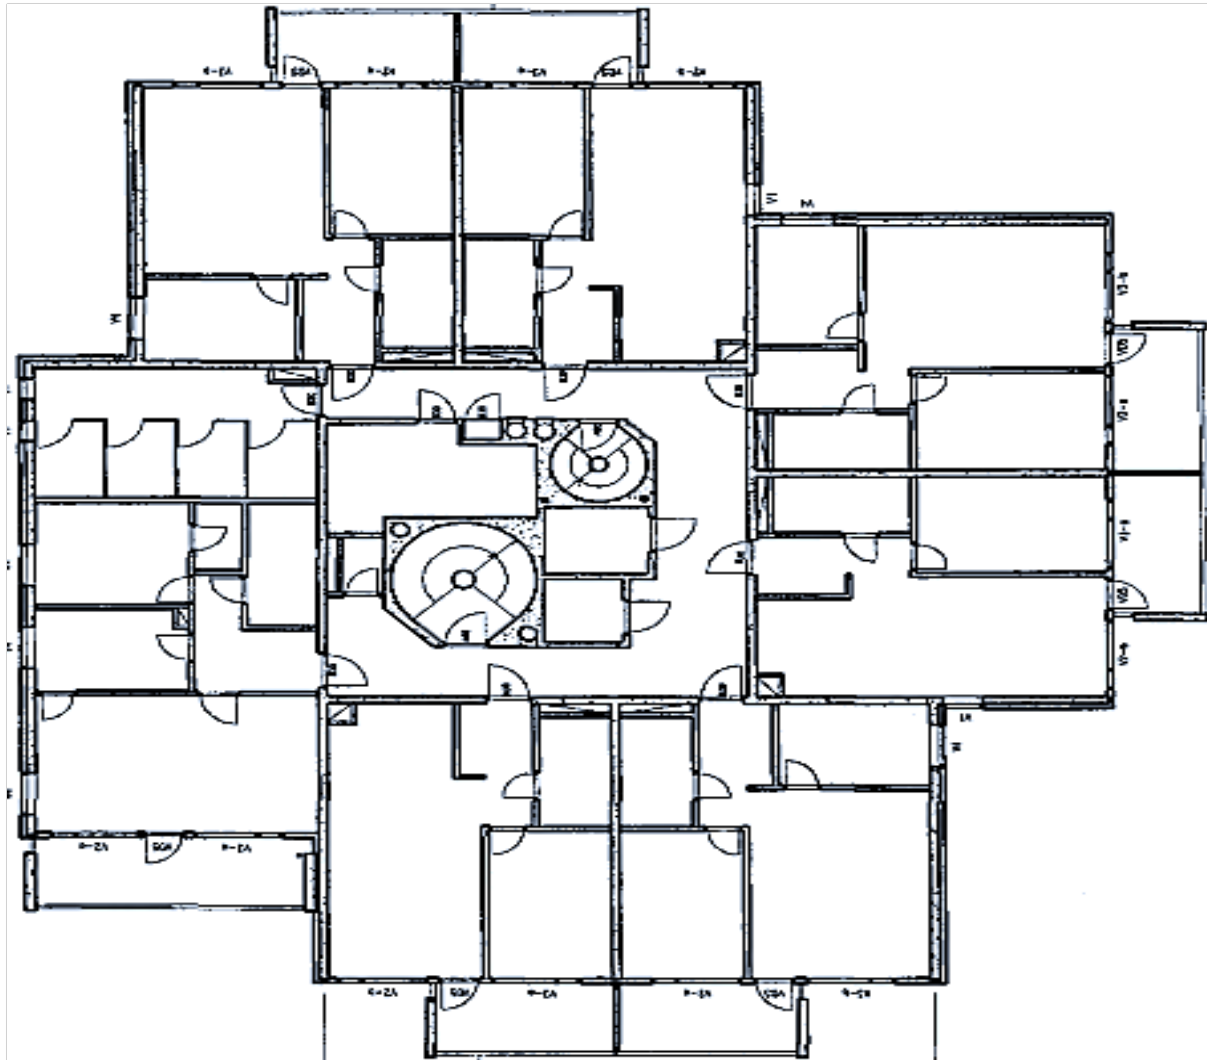
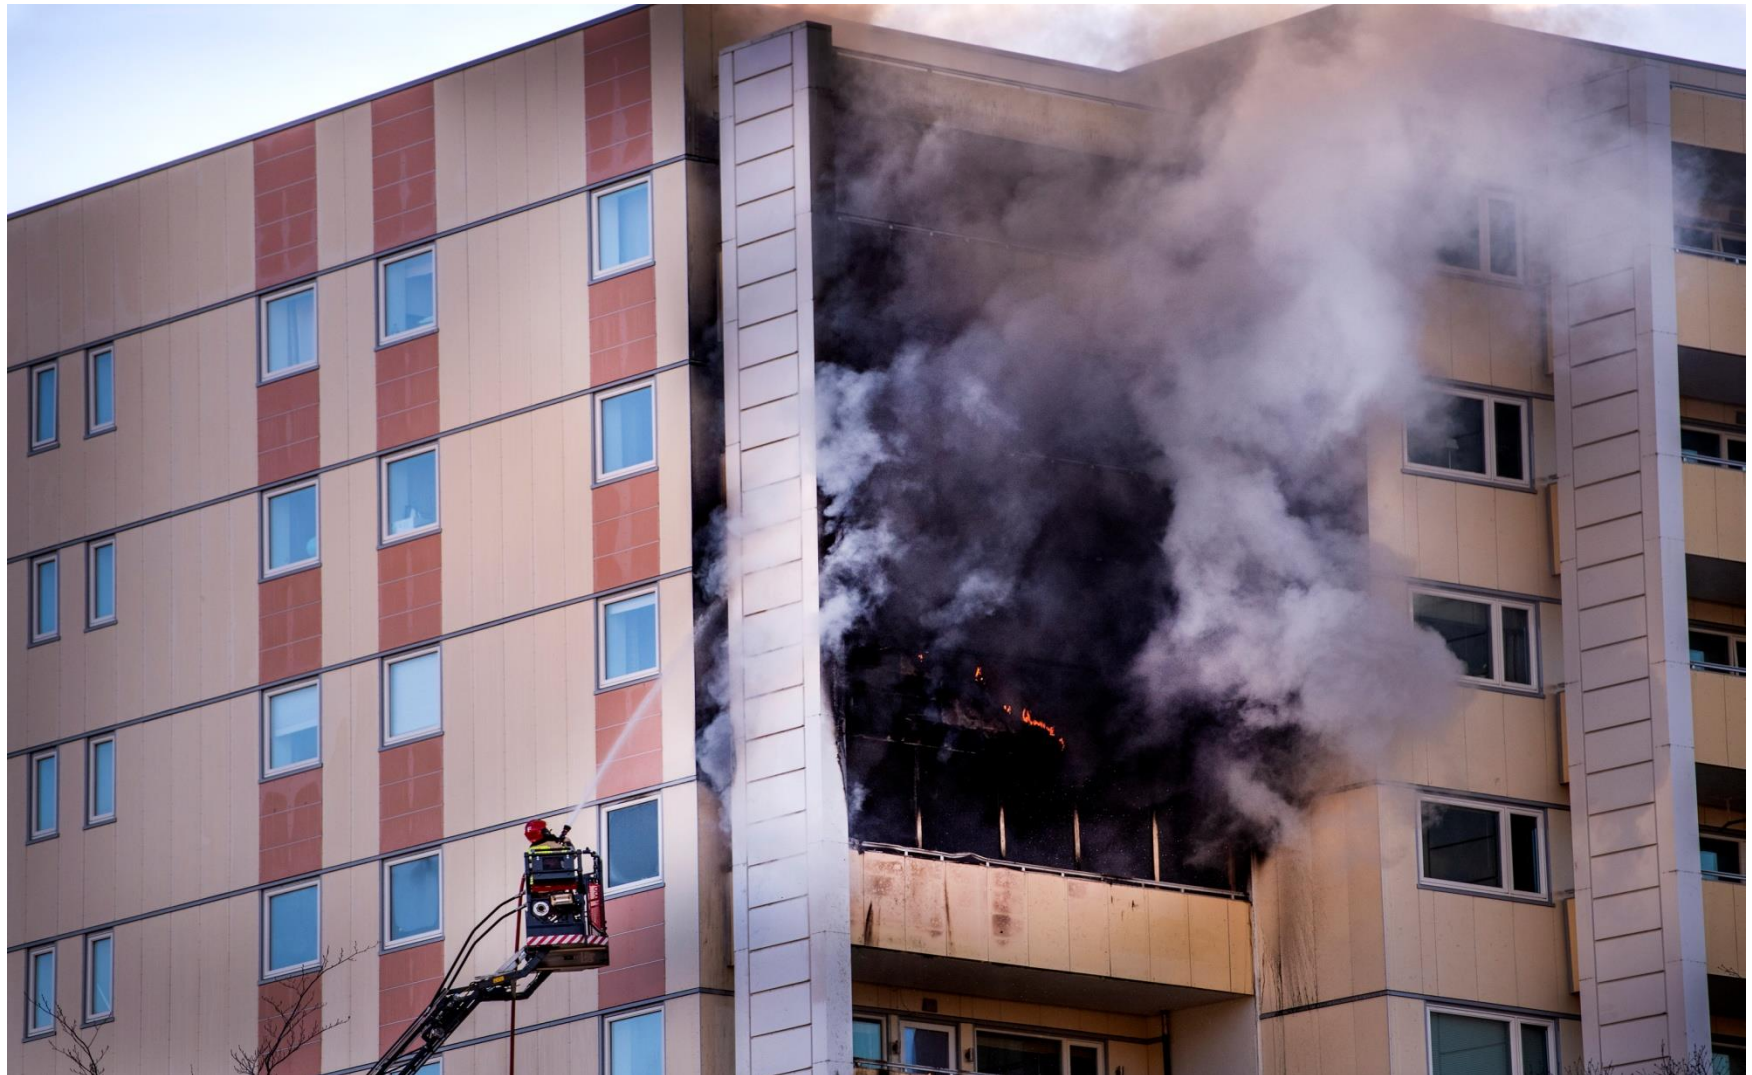
Umiddelbare tiltak:

- Gjøre noe med brannen.
- Innvendig røykdykkerinnsats.

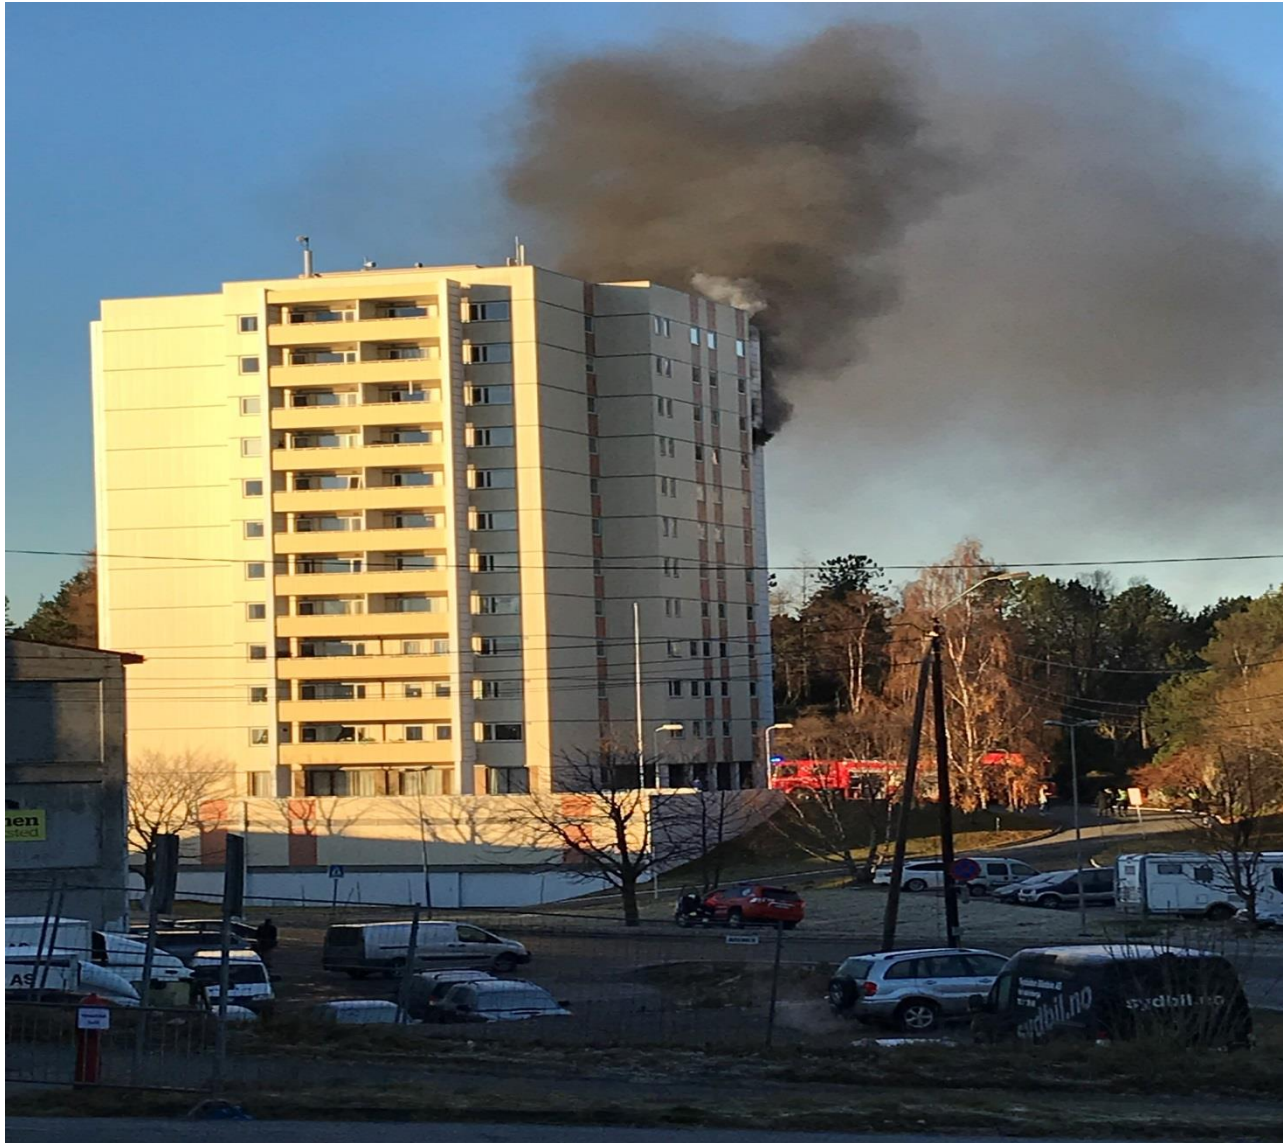
Ved ankomst 2 enhet

- Forsterkning av livreddende innvendig innsats.
- Tilkobling av stigeledning.

MMI: Å redde mennesker fra utsatte områder.
Brannens ytre grense er brannleilighet.
Tilstøtende leiligheter skal være beboelige.

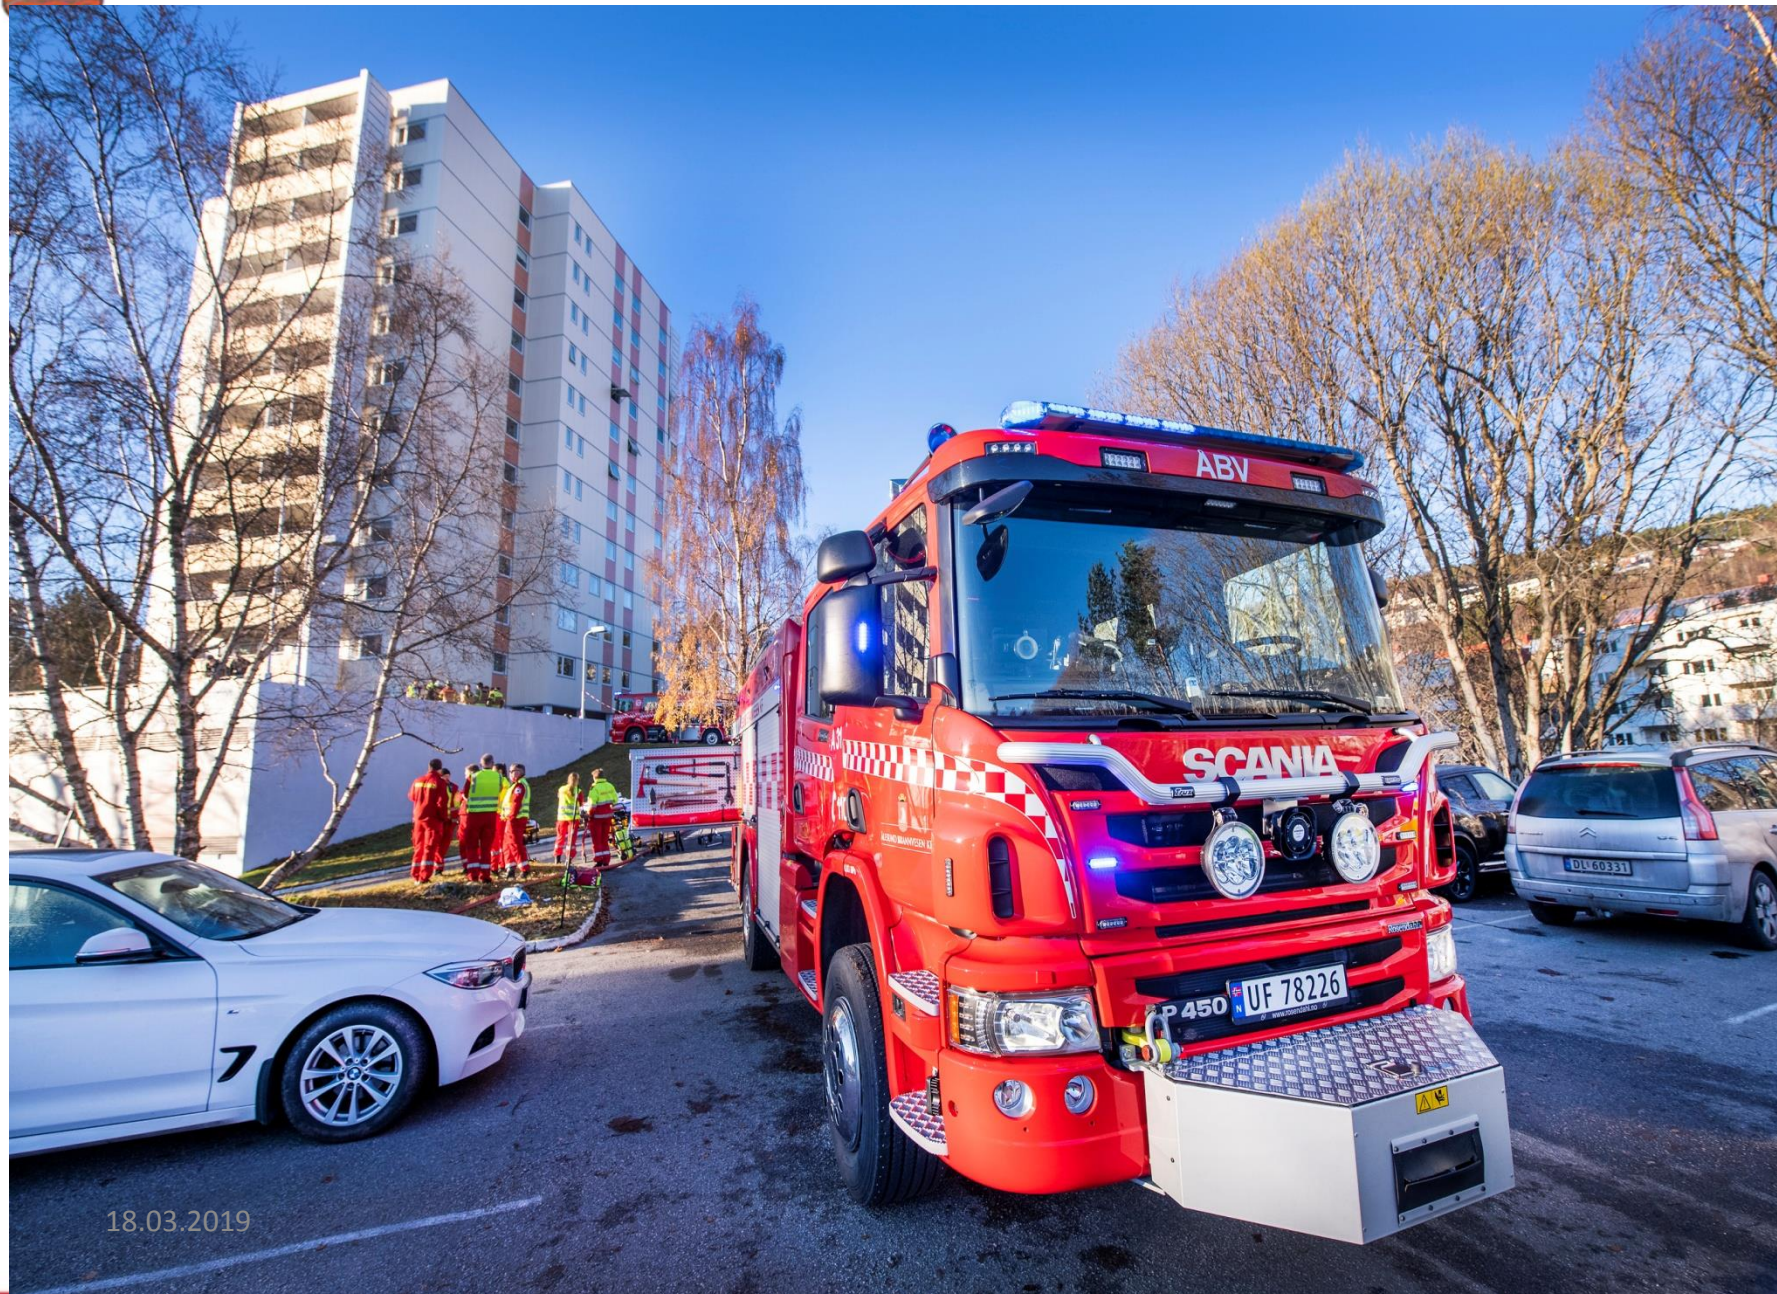
Kommunikasjon og samvirke:

- 5 beboere til sykehus.
- 30 beboere ble evakuert.
- 1 leilighet totalskadd.
- 3 stk verandaer og noe fasade skadet.
- ÅBV hadde ca 30 mann i aksjon.
- Ingen felles brannvarsling i bygget.
